PREFEITURA MUNICIPAL DE CORUMBATAÍ

LEVANTAMENTO RISCOS E PLANO MUNICIPAL DE CONTINGÊNCIAS DEFESA CIVIL CORUMBATAÍ - SP

SETEMBRO – 2018

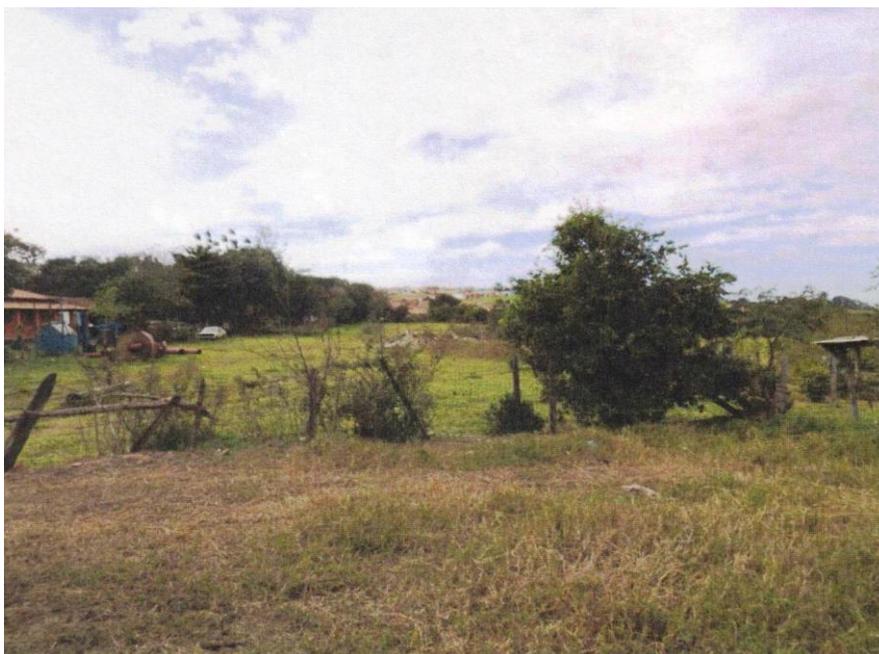
Localmente o relevo é representado pela antiga várzea do Rio Corumbataí (figura 1), próximo a confluência com o Córrego do Lageado. As grandes modificações, de cunho antrópico, incluíram a drenagem da várzea, bem como a retificação do canal do Rio Corumbataí neste trecho. Sobre esta área ocorreu um dos eventos de expansão urbana do município (figura 2).

Figura 1 – Planície de inundação do Rio Corumbataí.

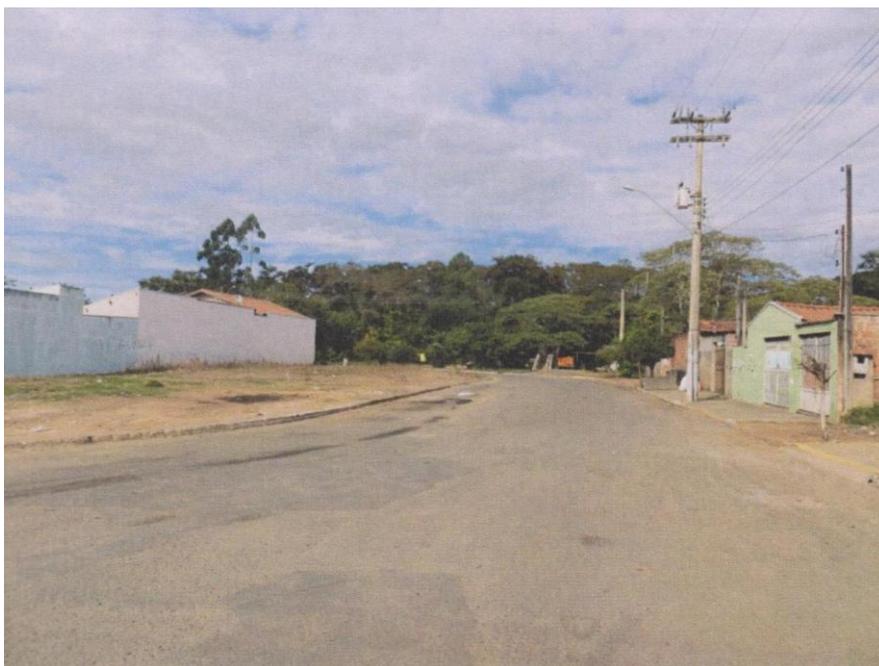
Figura 2 – Área de várzea ocupada por moradias no Jardim Laranjeiras.

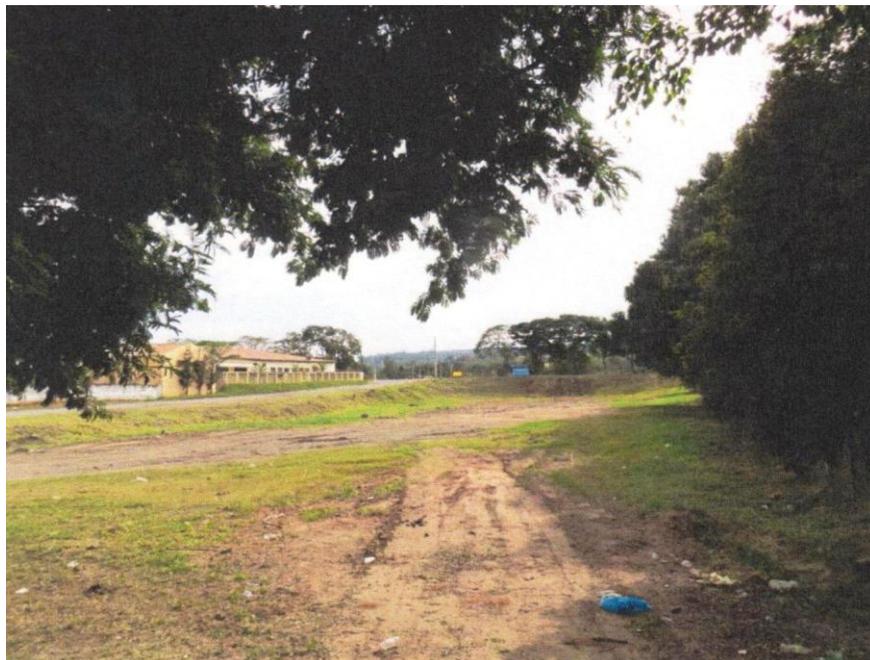
A antiga obra de retificação (~ 30 anos) realizada no Rio Corumbataí alterou o seu curso e propiciou a liberação de área para ocupação urbana (figura 3 e 4) e com o provável aumento na velocidade das águas auxiliou a diminuição do risco de transbordamento. Alguma ocupação por construções, galpão e moradias, foi observada em trecho próximo às margens do rio (figura 4), porém a profundidade di canal, a pequena distância da cabeceira, o fato de estar retificado, livre de depósitos de sedimentos ou lixo/entulho, além da inexistência de eventos relatados, indicam não haver risco alto ou muito alto.

Figura 3 – Área do antigo leito do Rio Corumbataí.

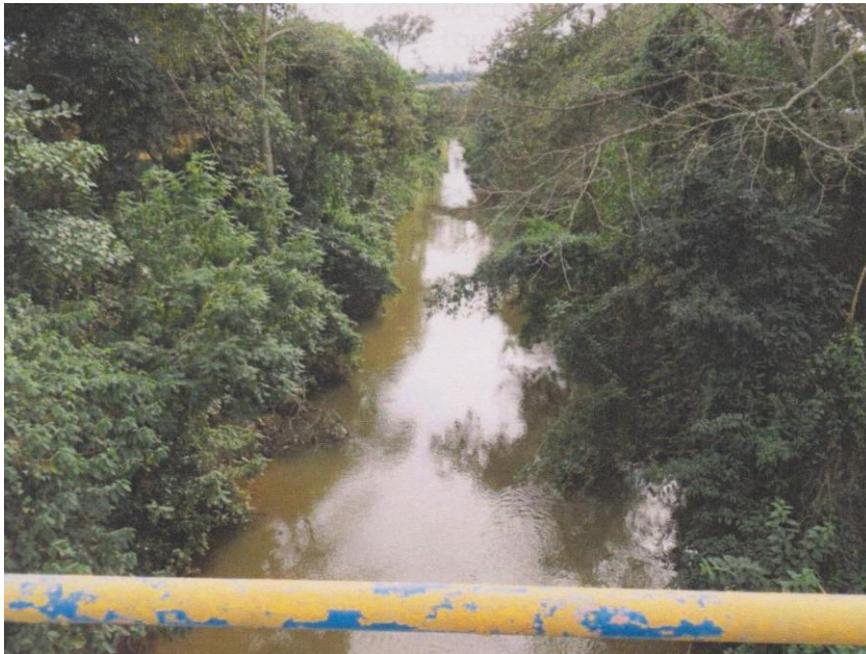
Figura 4 – Traçado atual do Rio Corumbataí, junto a ponte da Av.3, após a retificação.

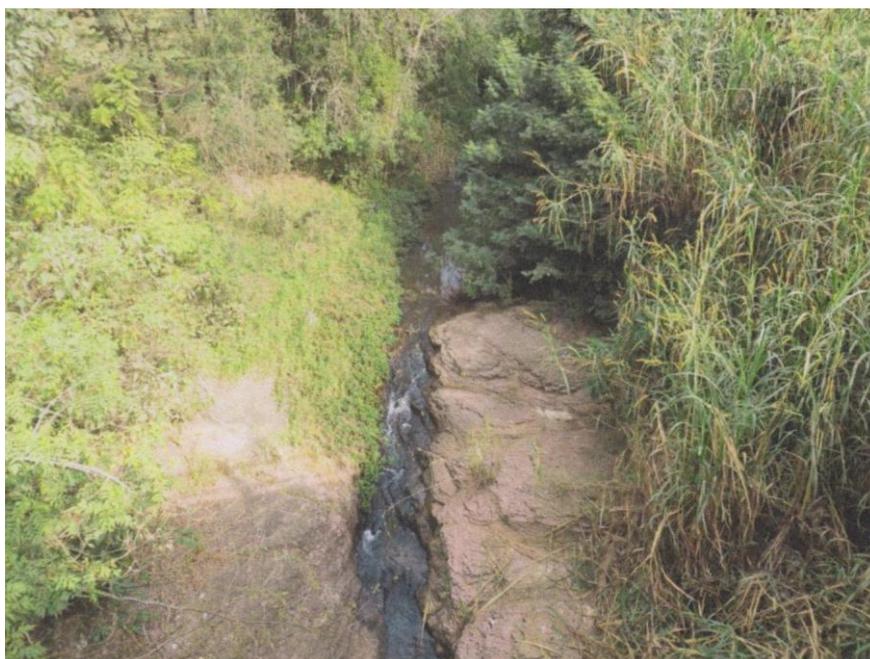
O Córrego do Lajeado, como o próprio nome indica, tem um escoamento rápido devido a impermeabilização proporcionada por uma laje rochosa no leito do canal. Esta formação mantém a velocidade das águas facilitando um fluxo rápido e o escoamento quando dos eventos chuvosos. Além disso, o leito do canal é bastante profundo alcançando em torno de 6 metros até o dique marginal. Quando da visita da equipe CPRM as águas estavam muito baixas com o nível em torno de 0,3 metros. Não há presença notável de sedimentação (figura 5).

Figura 5 – Córrego do Lajeado

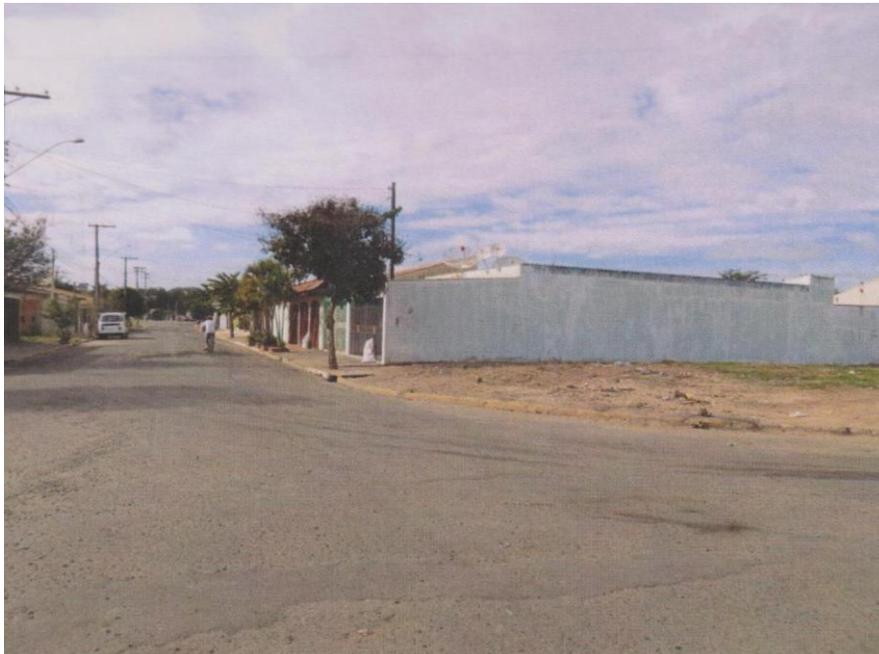
Os únicos eventos registrados no Jardim Laranjeiras referem-se a alagamentos que atingem em torno de 0,2 metros quando da ocorrência de episódios de grande pluviosidade. Observa-se que a rede de drenagem das águas pluviais no local carece pluviosidade. Observa-se que a rede de drenagem das águas pluviais no local carece de mais pontos com bocas-de-lobo a fim de tornar o sistema de drenagem mais eficiente (figura 6). Não foi registrada a presença de depósito de lixo ou entulho em eficiente (figura 6). Não foi registrada a presença de depósito de lixo ou entulho em quantidade importante oque poderia agravar a situação quando dos eventos chuvosos.

Figura 6 – Rua do Jardim Laranjeiras

1. Verificação Constante e sistema de Drenagem de Águas Pluviais afim de Evitar possíveis alagamentos nas áreas identificada, executando periodicamente a limpeza de bueiros e bocas de lobos , bem como das galerias / manilhas de captação e escoamento em alguns pontos como, por exemplo, no **P01 – Jardim Laranjeiras.**
2. Limpeza de rios, córregos e canais, evitando a obstrução devido à queda de vegetação e represamento em locais de estrangulamento do canal.
3. Recomposição com pavimentos permeáveis em lugar de enxurrada instalada.
4. Aumento da fiscalização, a fim de ser evitar e conscientizar quanto aos riscos de construções em margens de rios.
5. Identificar e notificar o DER sobre possíveis obstruções no curso da água na sob a rodovia José Amim Bichara, que cause represamento no leito de rios e córregos ali existentes afim de evitar a destruição de trechos da referida via de acesso;

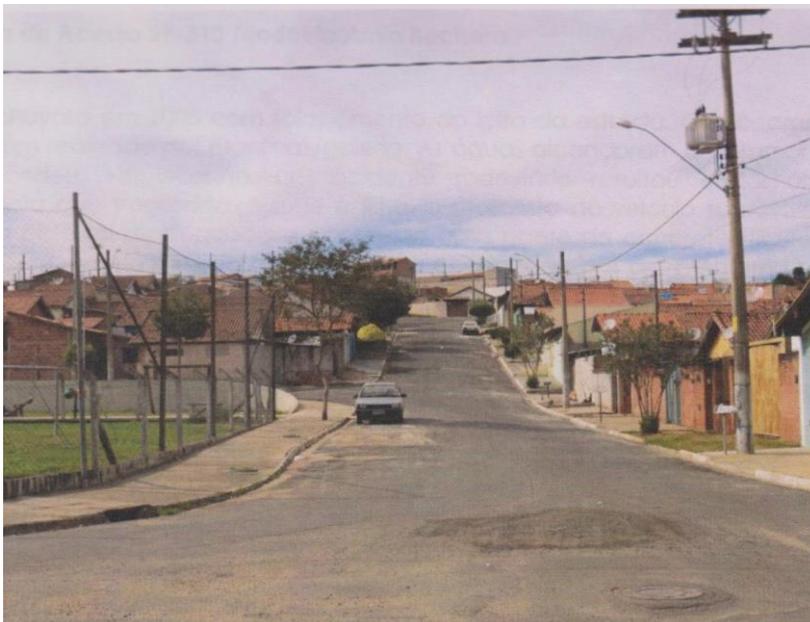
Também se observou que área contígua, à montante do ponto 01, (Conjunto habitacional Olívio Mina) sofre com o mesmo problema de alagamentos. Neste caso o que foi observado diz respeito à impermeabilização da área do referido conjunto e a disposição do traçado das vias de circulação. As mesmas estão dispostas, sobre colinas adjacentes, de modo perpendicular à área da antiga planície de inundação onde está construído o referido conjunto habitacional, o que facilita a concentração das águas naquela área (figura 7). A situação não sofre maior agravamento devido à área circunvizinha entre o Rio Corumbataí e o conjunto habitacional estar ainda sem ocupação mantendo-se como área de captação e escoamento (figura 8).

Figura 7 – Disposição das ruas no Conjunto Habitacional Olívio Mina.

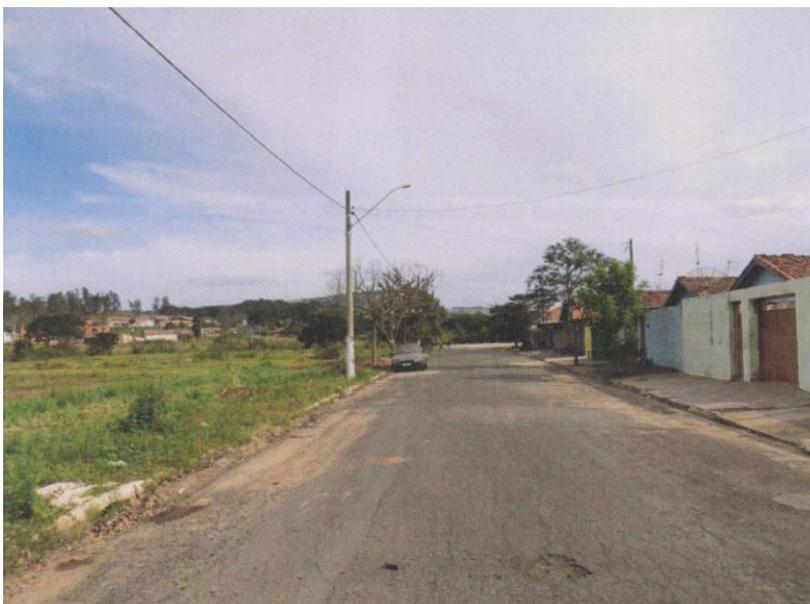
Figura 8 – Área de planície de inundação remanescente e ocupação adjacente.

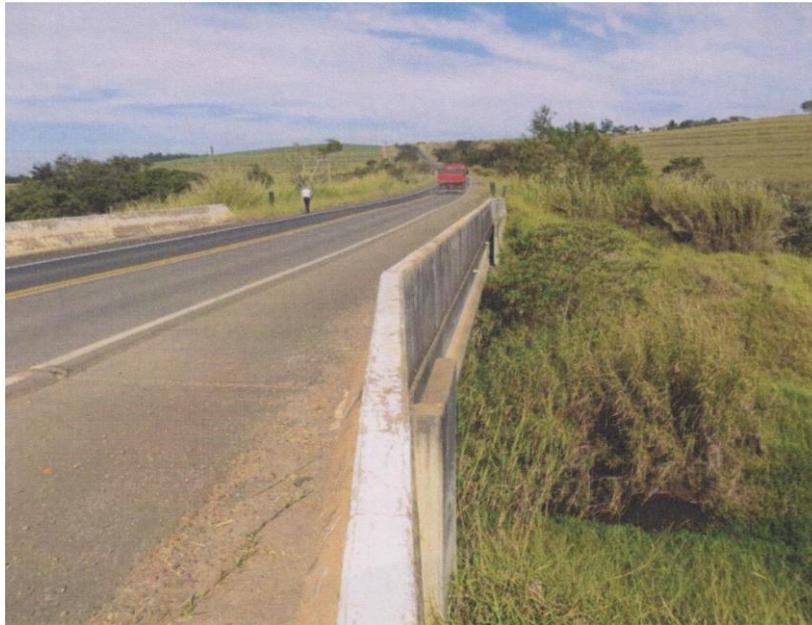
Evento chuvoso em 2005 com solapamento do leito da estrada. O escoamento sob a estrada era realizado por manilhas/galeria. As águas alcançaram o patamar da pista e o piso cedeu. Na ocasião, um acidente rodoviário resultou em 2 óbitos, uma ambulância que transportava mãe e filha, o motorista do veículo sobreviveu. Após o evento a pista foi readequada e construída uma ponte de concreto (figura 9). Por se tratar de um evento fora da área urbana e ocasionado por um problema na rodovia, não será tratado como área de risco, pois não faz parte do escopo deste trabalho.

Figura 9 – Ponte na rodovia Amin Bichara.

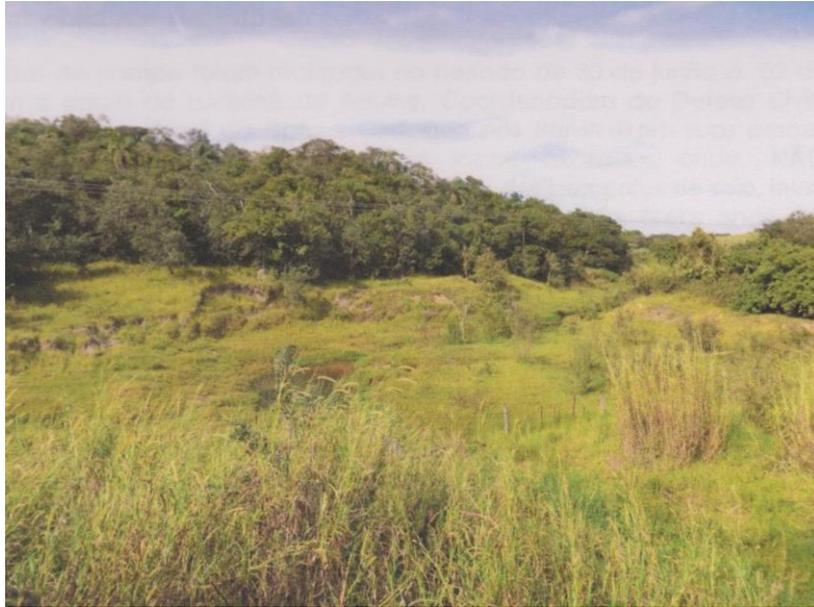
Neste ponto, o padrão do modelado da circunvizinhança (**Encostas com Cânions Locais**), pelas suas características morfológicas remete à possibilidade de enxurradas e solapamento (figuras 10 e 11).

Figura 10 – Área com solapamento junto à ponte.

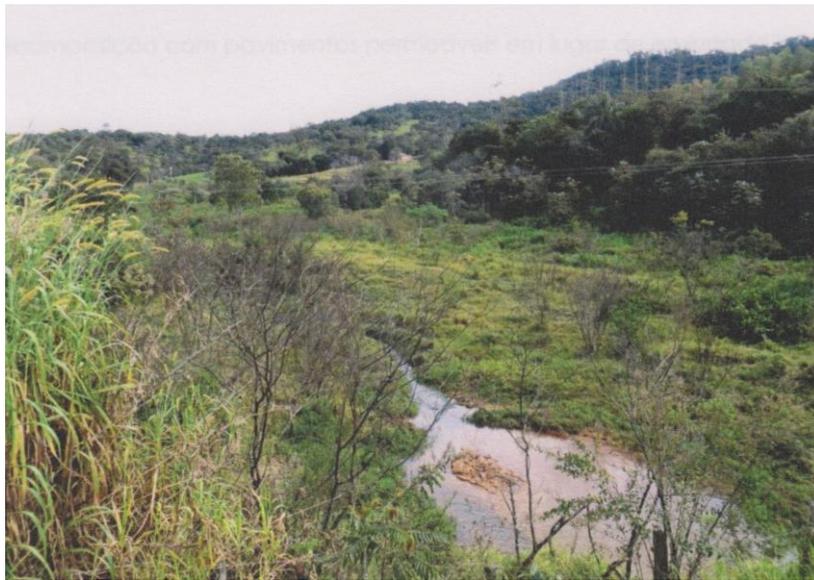
Figura 11 – Aspecto da geomorfologia.
