PRODUTO

4

DIAGNÓSTICO DA SITUAÇÃO ATUAL DO SANEAMENTO RURAL

Município de Corumbataí - SP

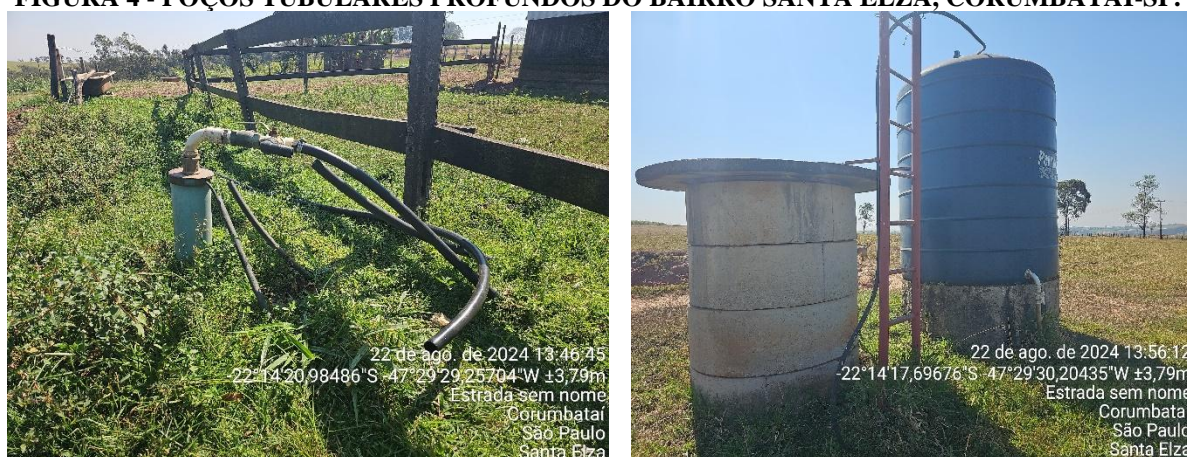
A responsabilidade pelo tratamento e pela qualidade da água, assim como pela preservação das áreas de captação, recai exclusivamente sobre os moradores, sem o suporte do município para este aspecto do saneamento básico. A equipe técnica da empresa Empia Engenharia teve acesso somente a um dos sítios localizados na região, conforme apresentadas as imagens abaixo.

FIGURA 4 - POÇOS TUBULARES PROFUNDOS DO BAIRRO SANTA ELZA, CORUMBATAÍ-SP.

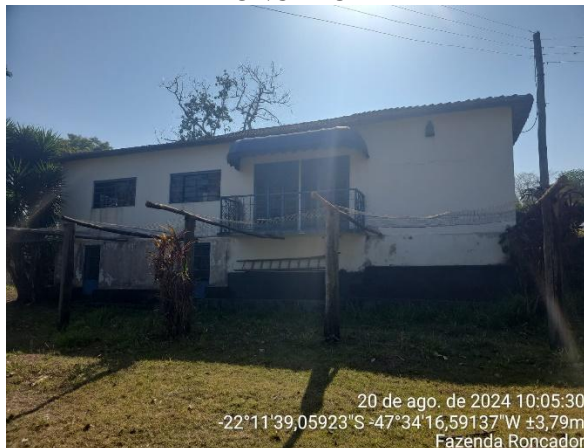
**FIGURA 5 - RESIDÊNCIA DA FAZENDA
RONCADOR**

Devido ao reduzido número de habitantes, com apenas uma residência ocupada no local, o uso das minas e do reservatório existentes é suficiente para suprir a demanda de água dos moradores. No entanto, a qualidade da água deve ser garantida por meio de análises físico-químicas e microbiológicas para verificar sua potabilidade, sendo responsabilidade da prefeitura realizar o monitoramento e prestar o devido apoio aos moradores.

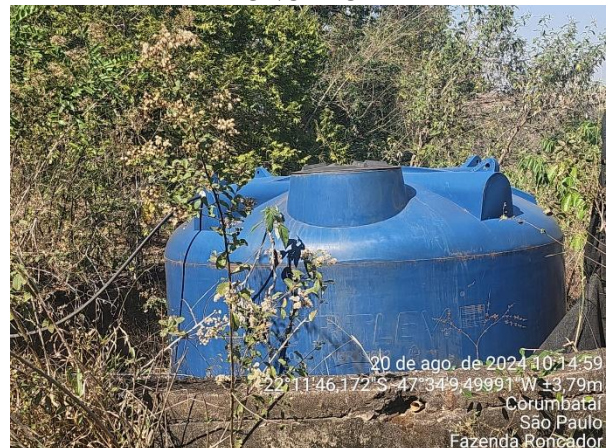
**FIGURA 6 - RESERVATÓRIO DA FAZENDA
RONCADOR**

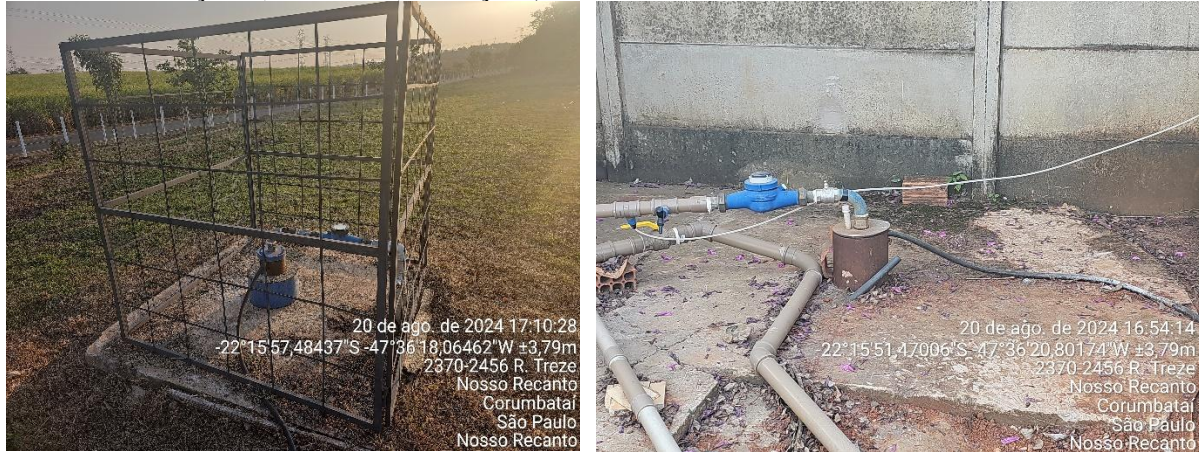
O Loteamento Nosso Recanto é composto por 175 chácaras. O abastecimento de água ocorre por meio de poços profundos, sendo dois no total, um localizado na entrada do loteamento e outro na parte superior (Figura 7). Esses poços possuem vedação que garantem uma proteção adequada contra contaminações externas e são cercados para evitar a entrada e danificação por animais e pessoas. Do poço a água é bombeada para dois reservatórios elevados (Figura 8) onde é realizado um tratamento de desinfecção da água com a aplicação de cloro (Figura 9). Essas medidas contribuem para a potabilidade e segurança do consumo e são de responsabilidade da Prefeitura Municipal. Cada residência possui seu armazenamento interno de água através de caixas d'água, garantindo uma reserva para uso contínuo (Figura 10).

FIGURA 7 - POÇO 1 (ENTRADA) E POÇO 2, LOTEAMENTO NOSSO RECANTO, CORUMBATAÍ.

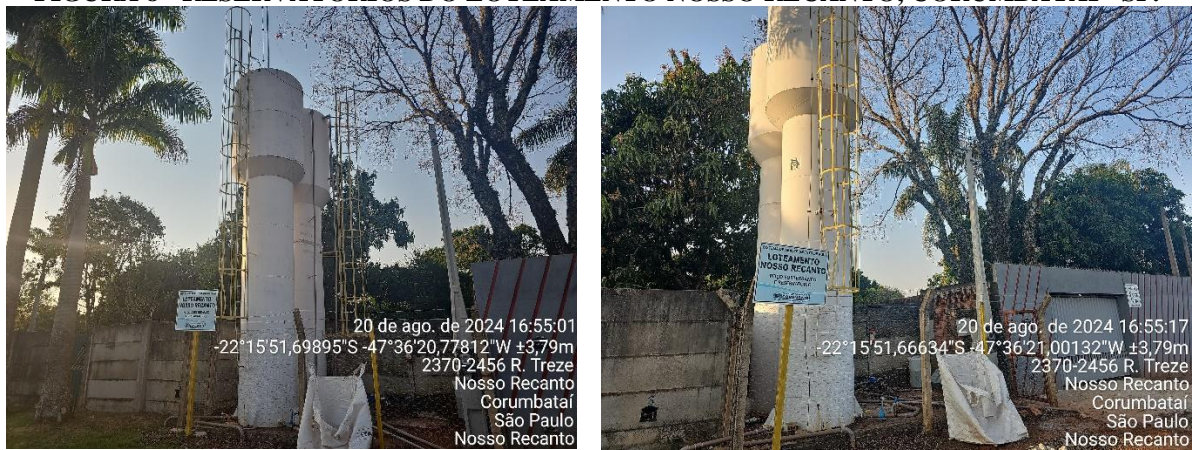
FIGURA 8 - RESERVATÓRIOS DO LOTEAMENTO NOSSO RECANTO, CORUMBATAÍ - SP.

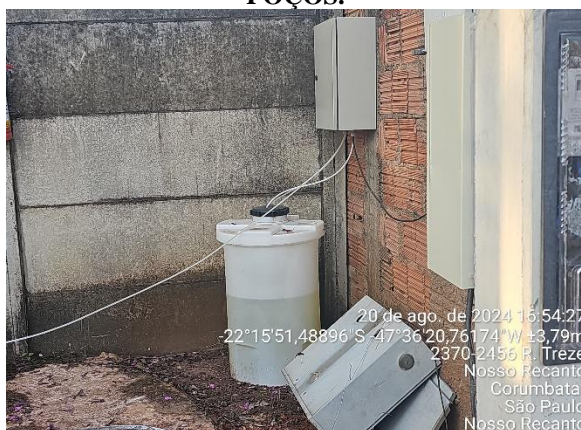
FIGURA 9 – CLORAÇÃO DA ÁGUA DOS POÇOS.

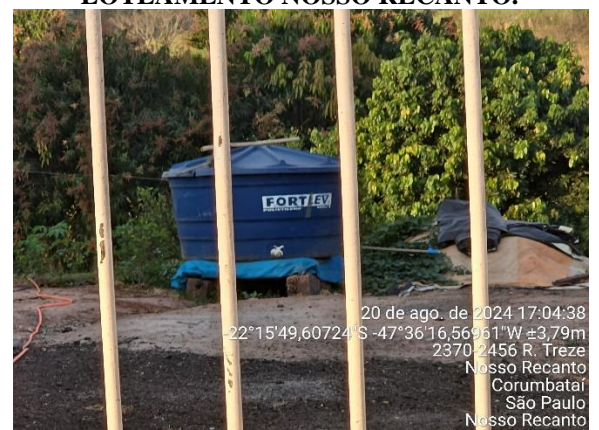
FIGURA 10 - CAIXA D'ÁGUA RESIDENCIAL, LOTEAMENTO NOSSO RECANTO.

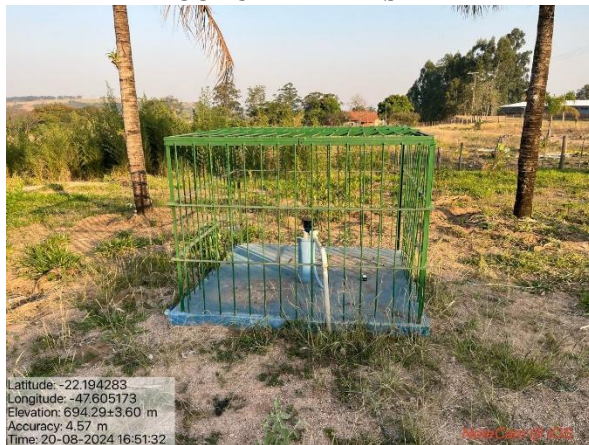
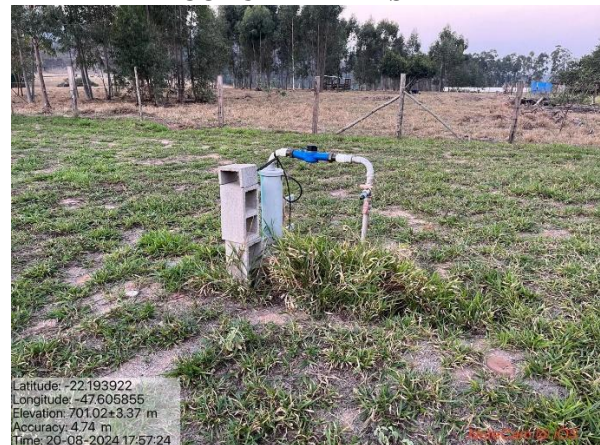
Nesta comunidade, o abastecimento de água nas residências é garantido por meio de soluções individuais, com a maioria dos moradores utilizando poços artesianos próprios para suprir suas necessidades diárias. Esses poços são perfurados diretamente no solo, atingindo aquíferos subterrâneos e fornecendo água de maneira independente, o que proporciona certa autonomia hídrica para as famílias. O uso de poços artesianos também permite que os moradores controlem diretamente o manejo e a manutenção do sistema de abastecimento, o que pode ser vantajoso em termos de confiabilidade do fornecimento.

FIGURA 11 – POÇO EM PROPRIEDADE NO LOTEAMENTO DE CHÁCARAS EM CORUMBATAÍ - SP

FIGURA 12 - POÇO EM PROPRIEDADE NO LOTEAMENTO DE CHÁCARAS EM CORUMBATAÍ - SP

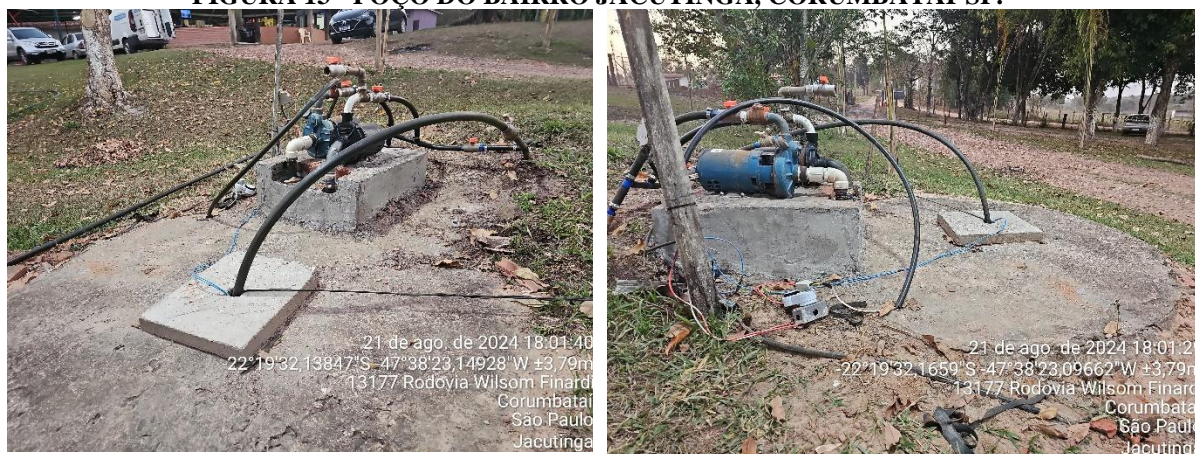
FIGURA 13 - POÇO DO BAIRRO JACUTINGA, CORUMBATAÍ-SP.

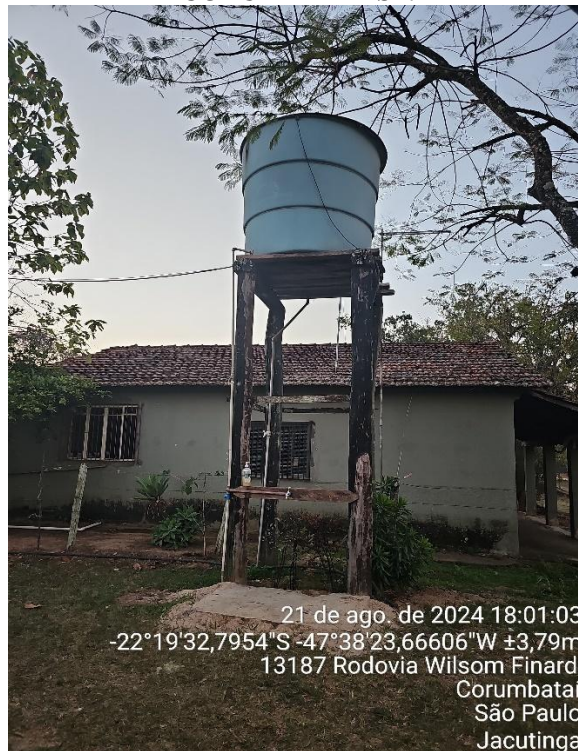
Além disso, todas as residências contam com reservatórios próprios para o armazenamento de água, permitindo o uso contínuo no dia a dia (Figura 14).

FIGURA 14 - RESERVATÓRIO DE ÁGUA DE UMA PROPRIEDADE EM JACUTINGA, CORUMBATAÍ-SP.

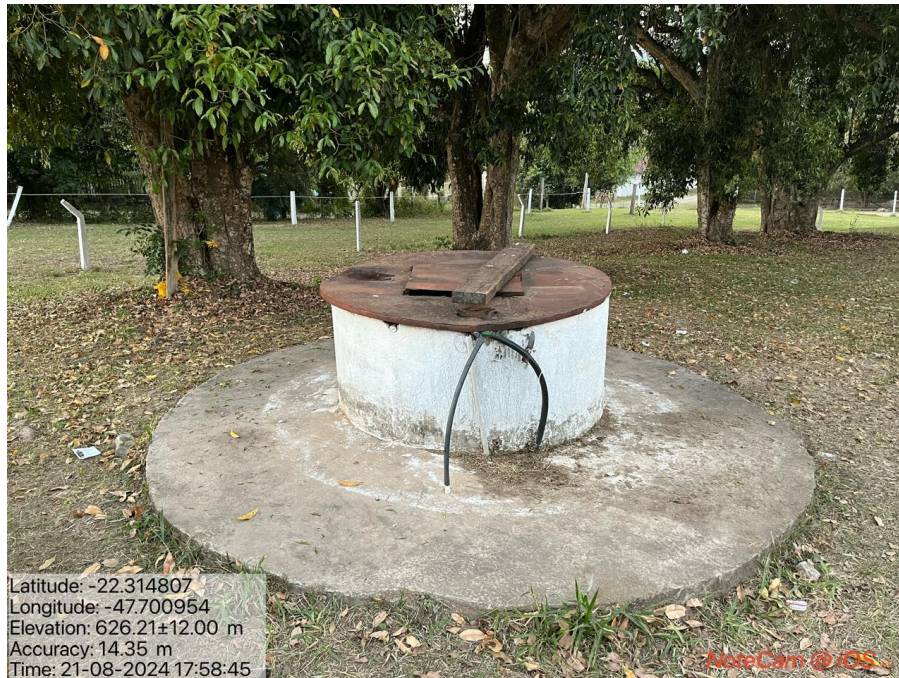
Além dos poços profundos, algumas famílias utilizam cisternas para armazenar água da chuva. Esse sistema é particularmente útil em áreas onde a captação direta de água subterrânea é limitada ou custosa. As cisternas permitem que os moradores colem e armazenem água de forma eficiente para utilização posterior, especialmente em atividades que demandam menor qualidade de água, como a irrigação de plantas ou a limpeza de áreas externas. No entanto, a eficácia dessa solução depende fortemente da quantidade de chuvas na região, o que pode ser um fator de risco durante períodos prolongados de estiagem.

FIGURA 15 – CISTERNA UTILIZADA PELO PÚBLICO NO BAIRRO ITAPÉ EM CORUMBATAÍ.

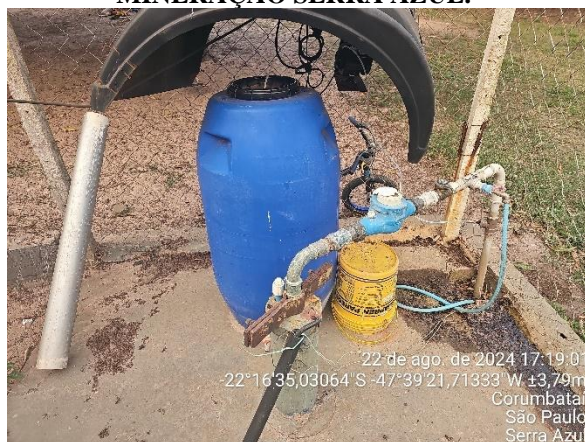
FIGURA 16 - POÇO PROFUNDO DA MINERAÇÃO SERRA AZUL.

Entretanto, uma deficiência relevante foi apontada pelos questionários: a maioria dos locais ao redor do poço profundo enfrenta alagamentos durante os períodos de chuva. Apesar dos poços possuírem tampas e barreiras consideradas em boas condições, o acúmulo de água pluvial nas proximidades representa um risco potencial, pois nem sempre é possível garantir que essas barreiras de vedação mantenham sua integridade ao longo do tempo. Esse tipo de alagamento pode comprometer a proteção do poço, facilitando a infiltração de contaminantes no sistema de captação de água, principalmente em situações de chuvas intensas ou prolongadas. Portanto, é necessário adotar medidas preventivas, como melhorar o escoamento da água e criar sistemas de drenagem adequados ao redor dos poços, de modo a evitar a formação de áreas alagadas e garantir a preservação da qualidade da água a longo prazo.

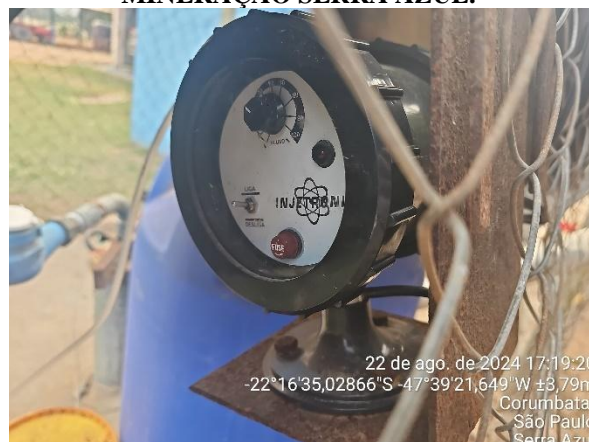
Por se tratar de uma área de mineração situada na zona rural, onde se encontra a Mineração Serra Azul, o monitoramento da qualidade da água é realizado periodicamente com o objetivo de garantir que a água fornecida aos moradores atenda aos padrões de segurança e potabilidade. Conforme informado, todas as análises realizadas até o momento indicam que os parâmetros de qualidade estão dentro dos padrões estabelecidos, assegurando a segurança do consumo para a população local.

FIGURA 17 - DOSADOR DE CLORO DA MINERAÇÃO SERRA AZUL.

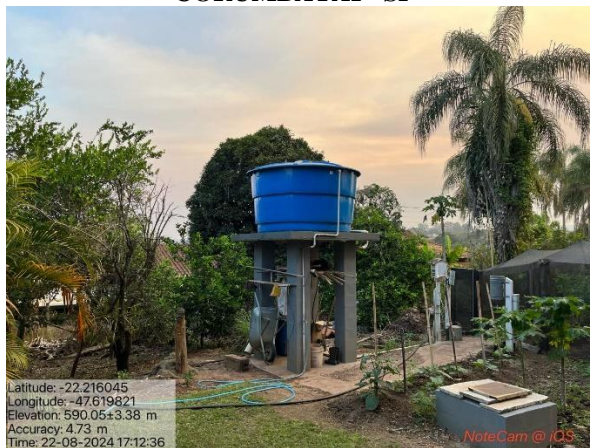
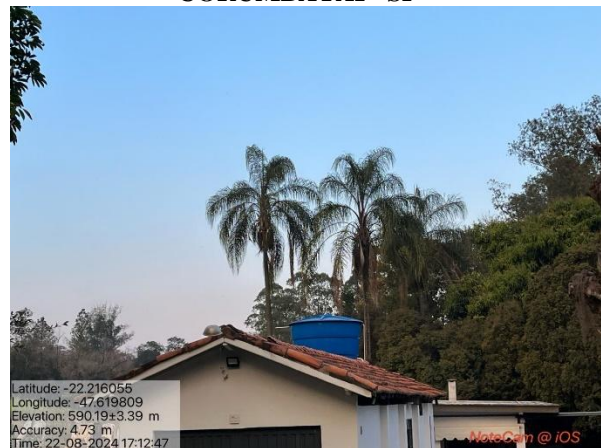
FIGURA 18 – RESERVATÓRIO EM PROPRIEDADE NO BAIRRO CANHONI EM CORUMBATAÍ - SP

FIGURA 19 - RESERVATÓRIO EM PROPRIEDADE NO BAIRRO CANHONI EM CORUMBATAÍ - SP

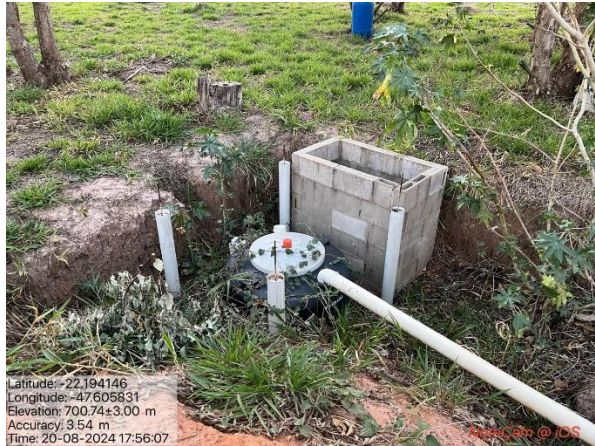
No loteamento de chácaras do Município de Corumbataí – SP todos os moradores fazem uso do método de fossa séptica e fossa rudimentar. As fossas sépticas, consideradas um método mais adequado, funcionam como sistemas de tratamento primário de esgoto. Elas separam os sólidos dos líquidos e permitem que os resíduos líquidos sejam parcialmente tratados antes de serem infiltrados no solo.

FIGURA 20 – Fossa séptica em propriedade no Loteamento de chácaras em Corumbataí - SP

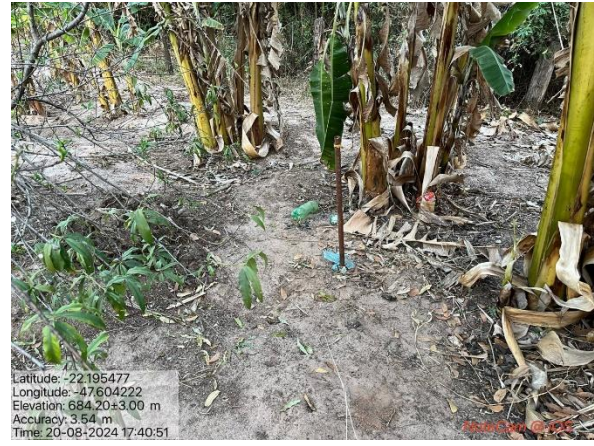
FIGURA 21 – Demarcação do local onde está enterrada uma fossa rudimentar.

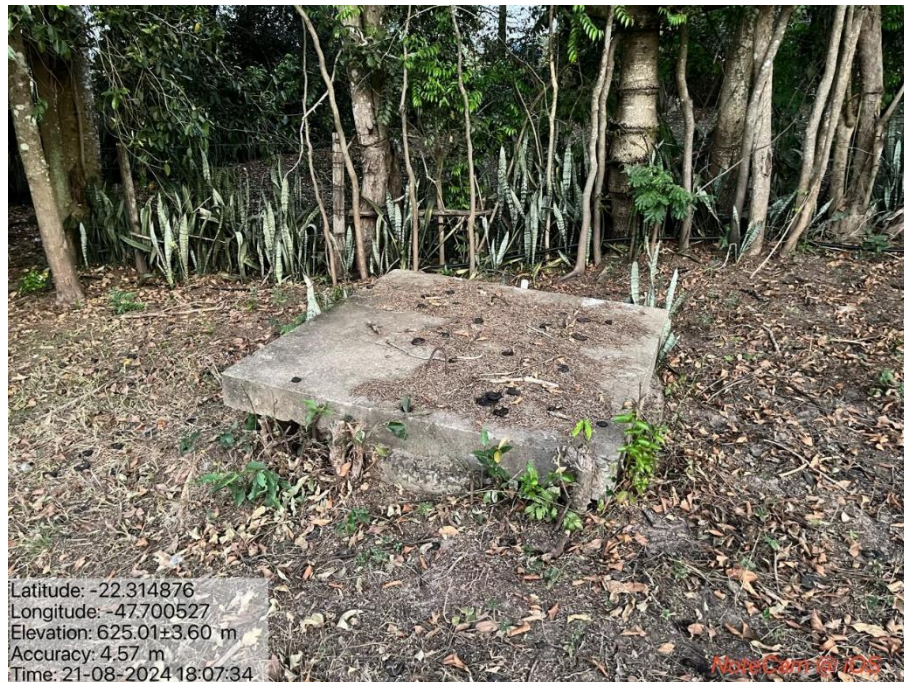
FIGURA 22 –Tampa de fossa séptica no bairro Itapé em Corumbataí - SP

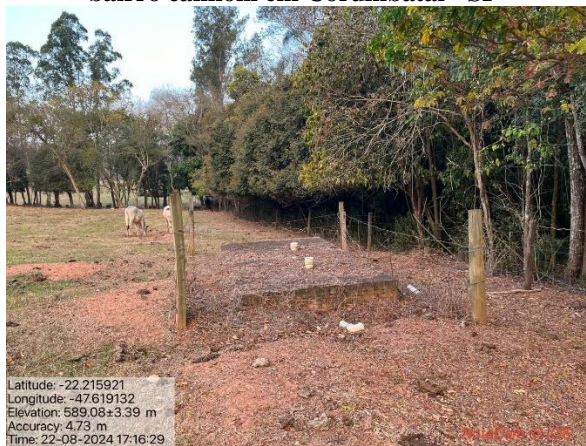
FIGURA 23 – Biodigestor em propriedade no bairro canhoni em Corumbataí - SP

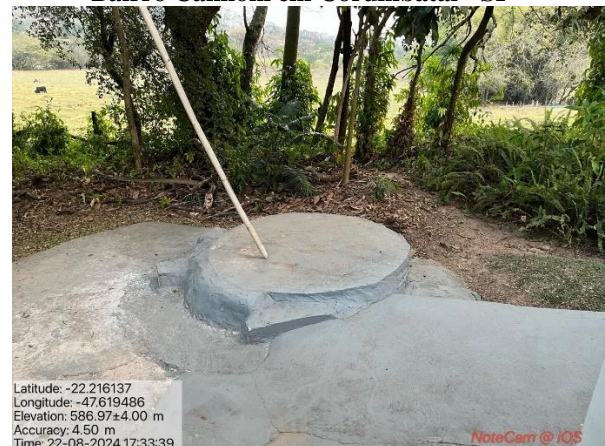
FIGURA 24 - Fossa séptica em propriedade no Bairro Canhoni em Corumbataí - SP

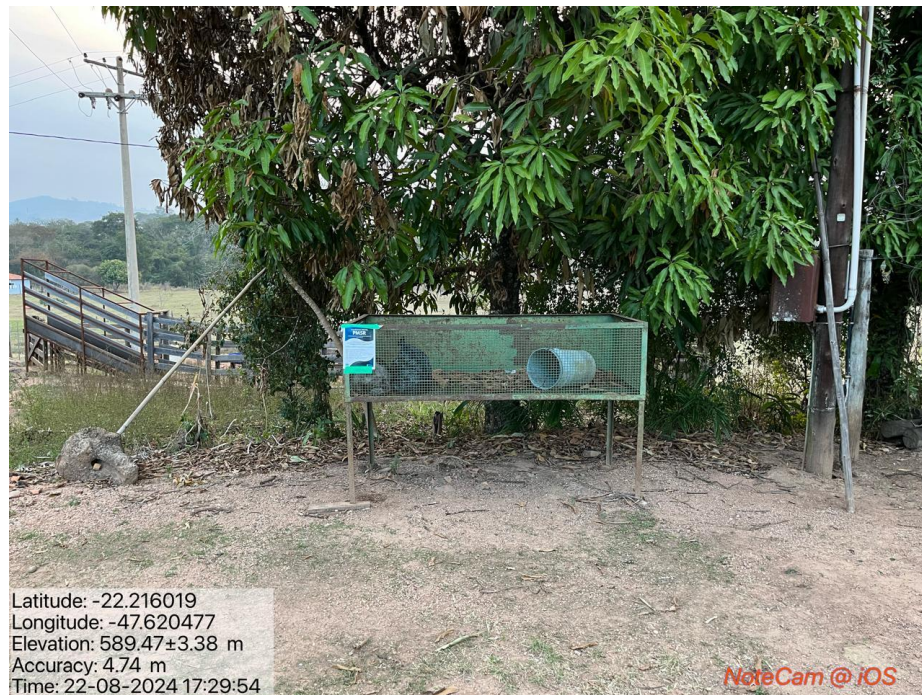
O bairro Canhoni se destaca entre as comunidades rurais de Corumbataí pois possui caçambas para a disposição de resíduos pelos seus moradores, e portanto geradores. Essas caçambas, localizadas na estrada de acesso à comunidade, são frequentemente coletadas pela Prefeitura Municipal para que a mesma encaminhe os resíduos para a sua correta destinação.

FIGURA 25 –Local de acondicionamento temporário de resíduos no bairro Canhoni em Corumbataí – SP

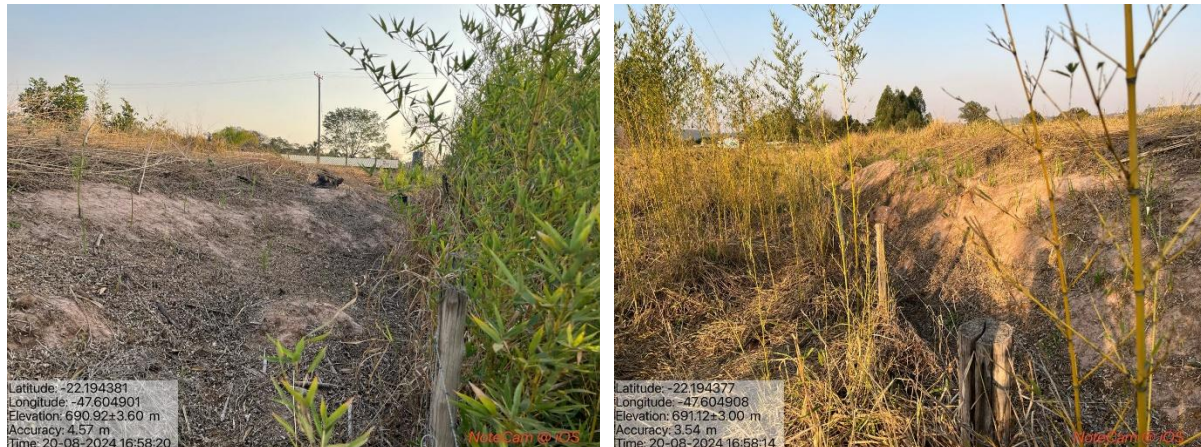
A comunidade conta com valas de escoamento para direcionar as águas pluviais, o que contribui para a eficiência do sistema de drenagem local. Essas valas, ao canalizarem a água da chuva para áreas adequadas, ajudam a prevenir o acúmulo de água e possíveis erosões do solo, problemas comuns em regiões rurais sem infraestrutura de drenagem.

FIGURA 26 - VALAS DE DRENAGEM EM CORUMBATAÍ - SP.

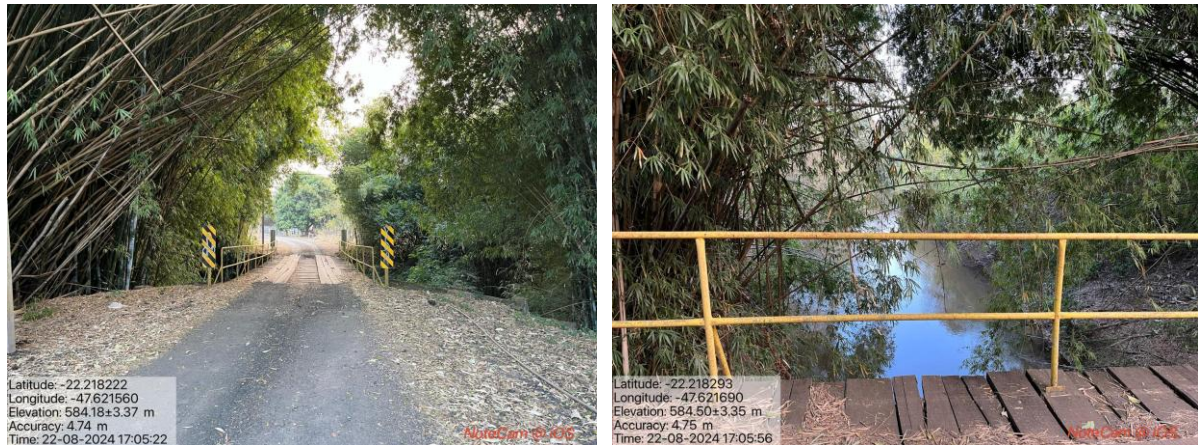
FIGURA 27 – PONTE DE ACESSO AO BAIRRO CANHONI POR CIMA DO RIO CORUMBATAÍ

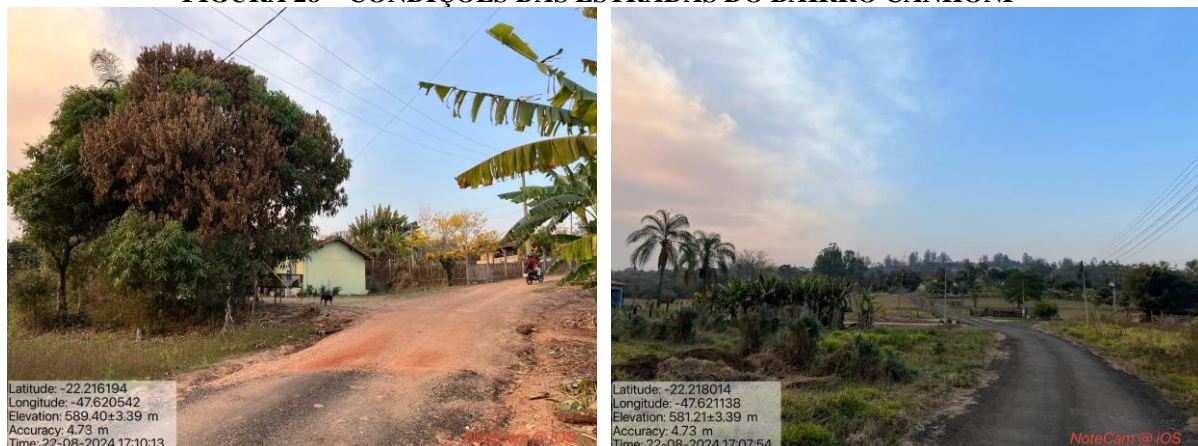
Em geral as estradas do Bairro Canhoni são pavimentadas, o que facilita o deslocamento e o acesso dos moradores às suas propriedades. No entanto, apesar das condições satisfatórias há trechos que ainda necessitam de manutenção pois apresentam problemas como fissuras, desgaste do asfalto devido ao fluxo constante de veículos e às variações climáticas.

FIGURA 28 – CONDIÇÕES DAS ESTRADAS DO BAIRRO CANHONI
